LOW BRAKE PEDAL PROBLEMS? THE CAUSE IS OFTEN THE RESULT OF A MALFUNCTIONING REAR CALIPER PARKING BRAKE MECHANISM

MAKE SURE TO PROPERLY ADJUST MAZDA, CHRYSLER & SAAB REAR CALIPER APPLICATIONS WITH MANUAL ADJUSTER GEAR

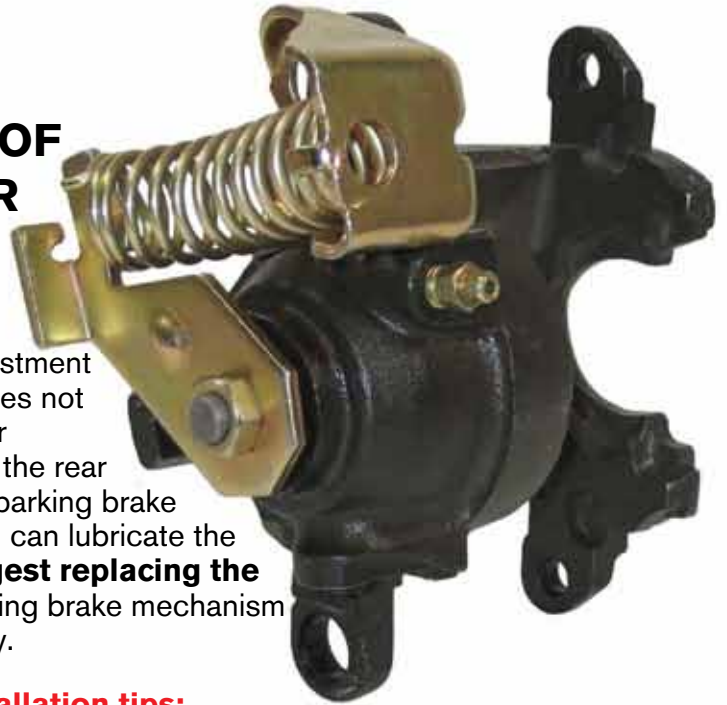
Rear disc brakes with integral parking brake mechanisms commonly cause a low-pedal condition when the self-adjustment components become sluggish, seize up, or if the driver does not regularly use the parking brake. This will also result in poor stopping power and accelerated front brake pad wear, as the rear brakes will not be doing their fair share of the work. If the parking brake mechanism is not functioning properly, check to see if you can lubricate the mechanism to get it to function properly. **If not, we suggest replacing the entire caliper assembly as necessary.** Often the parking brake mechanism is integral to the caliper and cannot be serviced separately.

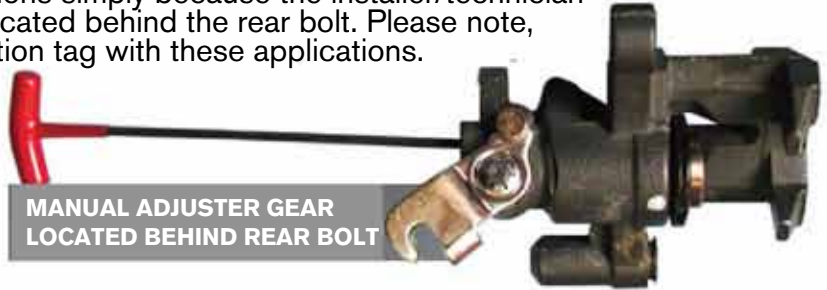
We receive several returns on these applications simply because the installer/technician was not aware of the manual adjuster gear located behind the rear bolt. Please note, Tour de Force does include a special instruction tag with these applications. The tag states the following:

Notice: This caliper design requires manual piston adjustment. Remove bolt at rear of caliper, turn inner hex gear clockwise until pad contacts rotor. Reverse hex gear 1/4 turn and replace bolt

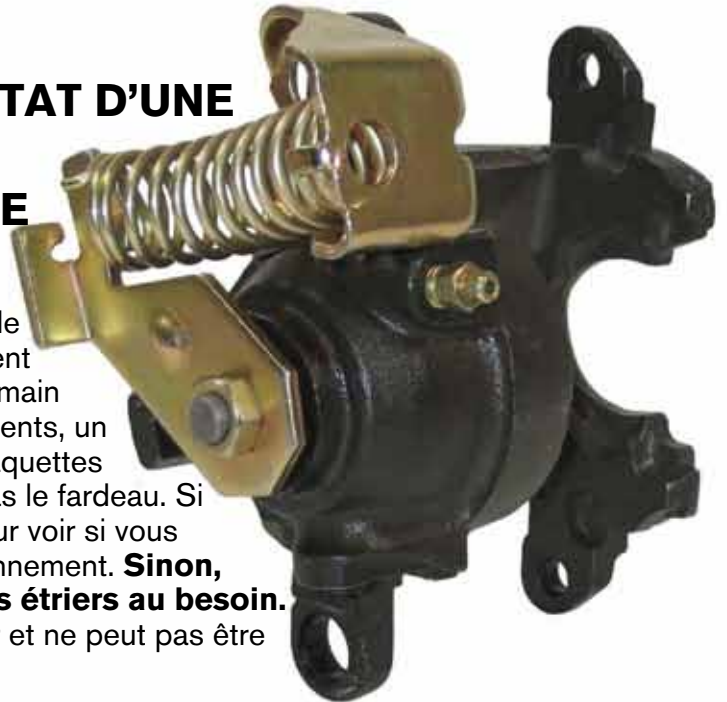
Les freins à disques arrière avec des mécanismes de freins à main intégrés causent souvent une faible pédale de frein lorsque les composantes d'auto-ajustement deviennent lentes, saisissent, ou si le chauffeur n'utilise pas le frein à main régulièrement. Ceci entraînera également des arrêts plus lents, un freinage moins lisse et une accélération de l'usure des plaquettes de freins avant, puisque les freins arrière ne partagent pas le fardeau. Si le mécanisme ne fonctionne pas correctement, vérifier pour voir si vous pouvez lubrifier le mécanisme afin d'améliorer son fonctionnement. **Sinon, nous suggérons le remplacement de l'ensemble des étriers au besoin.** Souvent le mécanisme du frein à main est intégré à l'étrier et ne peut pas être réparé séparément.

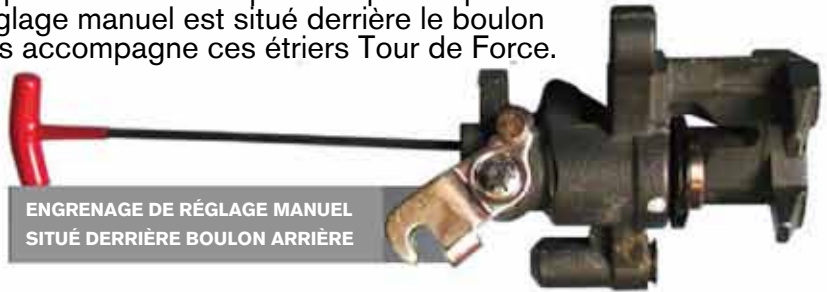
ENGRENAGE DE RÉGLAGE MANUEL
SITUÉ DERRIÈRE BOULON ARRIÈRE

Nous recevons plusieurs retours pour ces applications tout simplement parce que le technicien/installateur n'était pas au courant que l'engrenage de réglage manuel est situé derrière le boulon arrière. N.B. Un talon de directives spéciales accompagne ces étriers Tour de Force. Le talon indique:

NB: Cet étrier exige un ajustement manuel du piston. Enlevez le boulon derrière l'étrier, tournez l'intérieur de l'engrenage hexagonal vers la droite jusqu'à ce que la plaquette s'appuie sur le disque. Tournez l'engrenage hexagonal 1/4 de tour vers la gauche et remplacez le boulon.
