February 2018

Technical Service Bulletin IPC 174

X5839 Engine Oil Filter Service

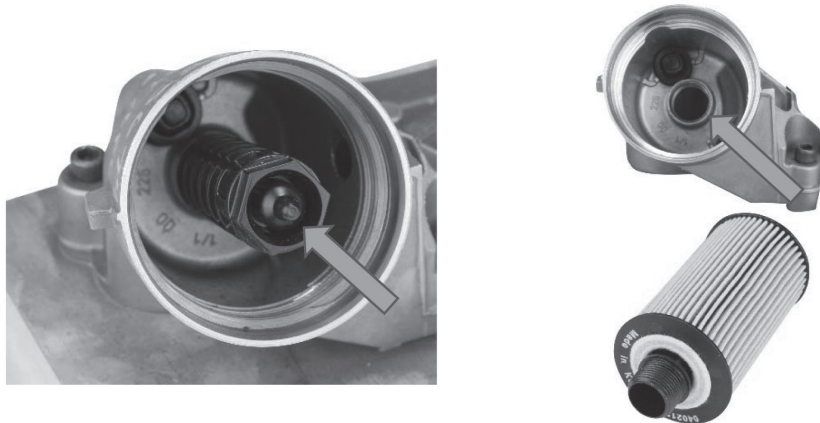
Due to the location of the oil filter housing on the engine, some installers find themselves applying side pressure when extracting the filter cartridge. In some cases, this pressure could dislodge the center tube from the housing – causing it to come out along with the used filter. *This has led to situations where the center tube was mistakenly disposed of along with the old cartridge filter and a new filter was installed without the center tube.*

Failure to properly reinstall the center tube before inserting the new cartridge filter will cause oil to bypass filter. Unfiltered oil could deteriorate engine components at an accelerated rate leading to serious engine damage. Do not install the X5839 if the center tube assembly is missing from the cartridge filter housing. Again, this tube should be retained and reinstalled if necessary when removing a used cartridge filter.

Please note that this center tube is a critical component of the filter housing assembly and must be threaded back into the housing before installation of the new filter. Failure to reinstall the center tube could result in serious engine damage.
