why ***tourdeforce*** calipers?

TOUR DE FORCE SOLUTIONS TO THE TECHNICIAN'S
MOST FRUSTRATING CALIPER PROBLEMS

ALUMINUM CALIPER CORROSION ALERT

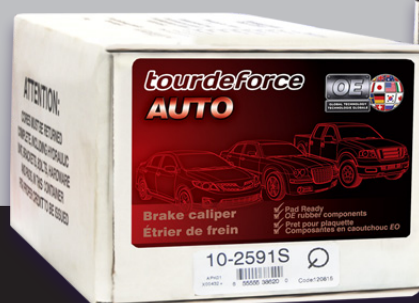
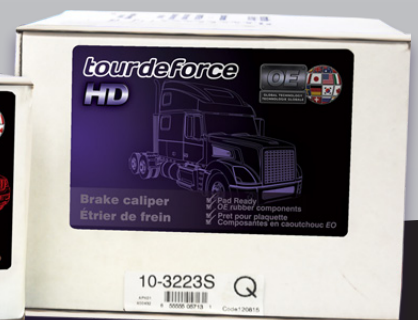
The galvanic corrosion on aluminum disc brake calipers occurs most frequently on the sealing surface around the

inlet hole on the aluminum casting. The aluminum is the anode and loses electrons to the copper washer and steel hose block and banjo bolt. The result is excessive pitting around the inlet potentially causing a break in the seal (and possible leak) between the copper washer and the aluminum casting.

In many cases, aluminum castings cannot be rebuilt because of the excessive pitting around the inlet. Technicians need to do a close inspection of the calipers coming off the vehicle to determine if the sealing surface around the inlet is pitted resulting in a scrap (unrebuildable) core. If the core is scrap, no core credit will be forthcoming from the supplier of the replacement caliper. Additionally, Technicians should inspect the castings on the replacement unit. If the rebuilder is not conscientious about inspecting the aluminum casting before shipping, he/she will end up with a hose block that will not seal upon installation on the vehicle.

In the case of aluminum disc brake calipers, galvanic corrosion occurs at the inlet and bleeder. At the inlet, you have the aluminum casting, the steel banjo bolt and hose block and the copper washers used to seal the banjo bolt and hose block. The electrolyte is a mixture of sodium chloride (salt) and water. At the bleeder you have the same situation between the aluminum casting and the steel bleeder screw.

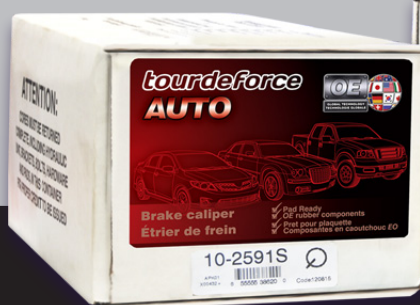
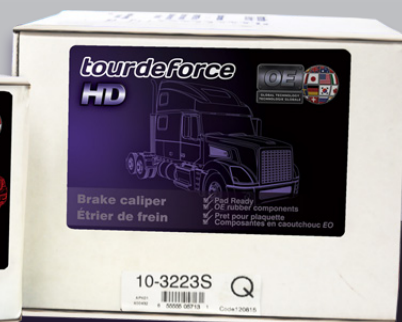
La corrosion galvanique des étriers en aluminium a lieu plus fréquemment sur la surface scellant autour de l'entrée de la fonte d'aluminium. L'aluminium est l'anode et perd des électrons aux rondelles en cuivre, au bloc tuyau en acier et au boulon creux de raccord. Le résultat est The result est la formation de petits trous autour de l'entrée, qui pourraient potentiellement occasionné une rupture du sceau (et une fuite) entre la rondelle en cuivre et la fonte d'aluminium.

Dans plusieurs cas, les fontes d'aluminium ne peuvent pas être rebâties à cause des petits trous qui se forment autour de l'entrée. Les techniciens doivent effectuer une inspection minutieuse des étriers du véhicule afin de déterminer si la surface scellante autour de l'entrée est trouée; le résultat est un noyau inutilisable qui ne peut pas être rebâti. Si le noyau est inutilisable, le fournisseur de l'étrier de remplacement n'offrira aucun crédit pour le noyau. De plus, les techniciens devrait inspecter les fontes sur l'unité de remplacement. Si le remanufacturier n'est pas consciencieux lors de l'inspection de la fonte d'aluminium casting avant son expédition, vous recevrez un bloc tuyau qui ne scelle pas correctement lors de l'installation sur le véhicule.

Dans le cas des étriers de freins en aluminium, la corrosion galvanique a lieu à l'entrée et à la purge. À l'entrée, vous retrouvez la fonte d'aluminium, le boulon creux de raccord en acier, le bloc tuyau et les rondelles en cuivre utilisées pour sceller le boulon et le bloc tuyau. L'électrolyte est un mélange de chlorure de sodium (sel) et d'eau. À la purge, vous verrez une situation semblable entre la fonte d'aluminium et la vis en acier de la purge.
