## RETHINKING TODAY'S BRAKE REPAIR

### Replace the Whole Brake Assembly, Not Just the Pads!

### TYPICAL CALIPER WEAR ISSUES THAT CONTRIBUTE TO NOISE & AFFECT PERFORMANCE

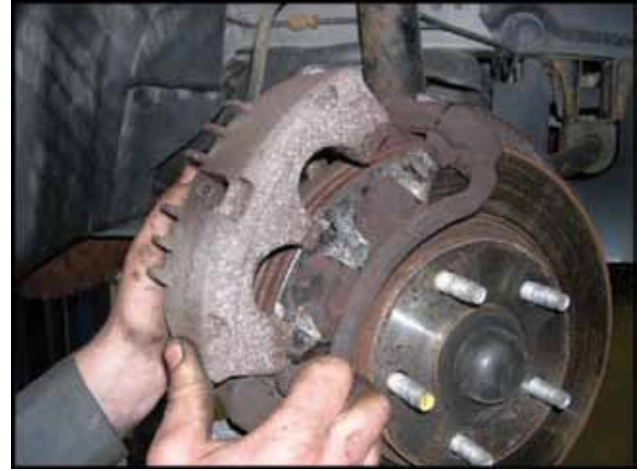
Brake calipers are subject to excessive heat and often will turn cherry red in extreme braking conditions when towing heavy weight or braking down on a high mountain pass. Although the casting of the brake caliper is rarely damaged, the boots, seals and hardware all deteriorate with each overheating occurrence, affecting the caliper's ability to function properly over time. The proper servicing or rebuilding of a brake caliper can take up to 1.5 hours of valuable shop time. Simply replacing the caliper with Tour de Force calipers can shorten this time by 30 minutes or more. With the national average shop labor rate of \$78/hour, bay time is extremely valuable and bay productivity is critical to shop profitability. Bottom line... it makes good business sense to replace calipers with quality remanufactured units that have been built and tested to meet or exceed OE specifications.

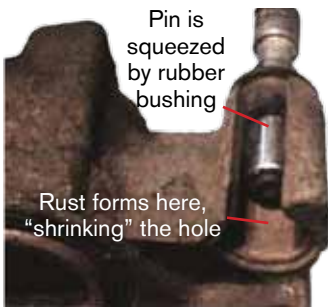
Pin is squeezed by rubber bushing

Rust forms here, "shrinking" the hole

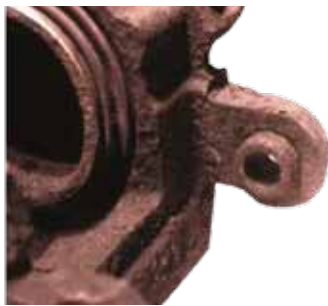
Rust on the caliper and/or bushings prevents free movement.

Rust in the caliper bore or on the piston prevents the caliper from releasing from the rotor, resulting in excessive heat

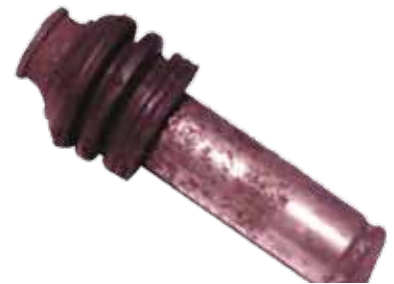
No lubrication on bushings and/or pins prevents free movement

Rust on the caliper housing "squeezes" the bushings or pins causing the caliper housing to "freeze" and not move.

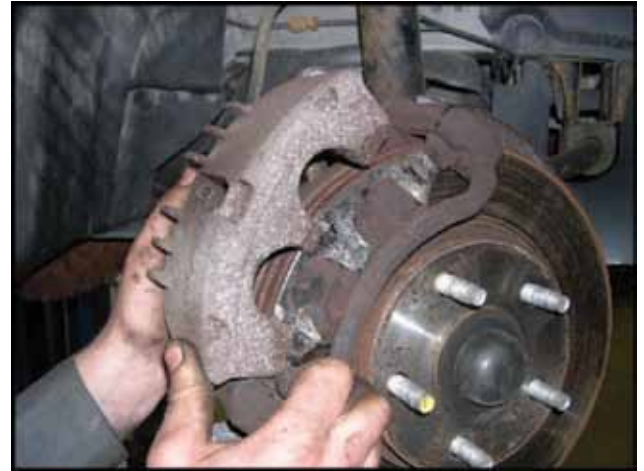
Les étriers de frein sont soumis à une chaleur excessive et deviennent souvent rouge cerise en conditions de freinage extrême lors du remorquage de poids lourds ou de freinage vers le bas d'une montagne. Bien que la forme de l'étrier du frein est rarement endommagée, les bottes, les joints d'étanchéité et la quincaillerie se détériorent tous avec chaque occurrence de sur chauffage, affectant le bon fonctionnement et la capacité de l'étrier avec le temps. L'entretien adéquat ou la reconstruction d'un étrier de frein peut prendre jusqu'à 1,5 heure de temps précieux. Simplement remplacer l'étrier par des étriers Tour de Force peut raccourcir ce temps par 30 minutes ou plus. Avec le taux de main-d'œuvre étant en moyenne 78 \$/ heure, la gestion du temps d'un aire de service est extrêmement importante et sa productivité est essentielle à la rentabilité d'un atelier. En bout de ligne... c'est une bonne pratique d'affaires de remplacer les étriers avec des pièces de qualité remises à neuf qui ont été construites et analysées pour s'assurer qu'elles respectent ou dépassent les spécifications EO.

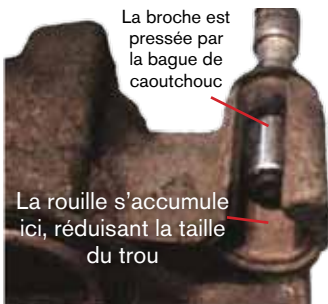
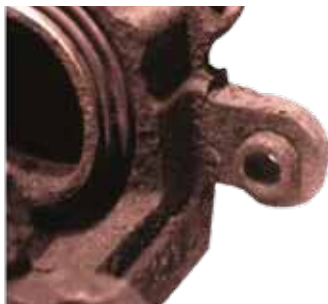
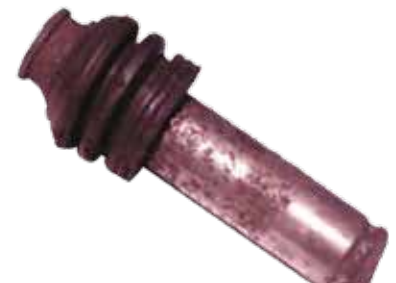
La rouille sur le boîtier de l'étrier « pincés » les bagues ou épingles, provoquant le gel du boîtier, qui maintenant ne peut pas se déplacer librement.

La rouille sur l'étrier ou les bagues empêche le mouvement libre.

La rouille dans l'alésage du pied à coulisse ou sur le piston empêche l'étrier de se libérer des disques, entraînant une chaleur excessive.
