LOW BRAKE PEDAL PROBLEMS? THE CAUSE IS OFTEN THE RESULT OF A MALFUNCTIONING REAR CALIPER PARKING BRAKE MECHANISM

MAKE SURE TO PROPERLY ADJUST MAZDA, CHRYSLER & SAAB REAR CALIPER APPLICATIONS WITH MANUAL ADJUSTER GEAR

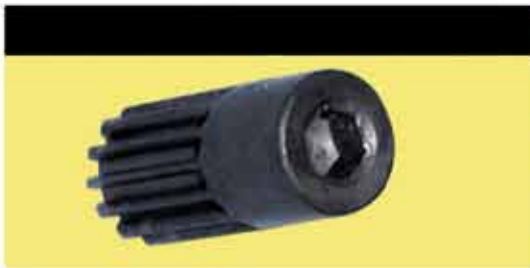
APPLICATIONS WITH MANUAL ADJUSTER GEAR

We receive several returns on these applications simply because the installer/technician was not aware of the manual adjuster gear located behind the rear bolt. Please note, Tour de Force does include a special instruction tag with these applications. The tag states the following:

Notice: This caliper design requires manual piston adjustment. Remove bolt at rear of caliper, turn inner hex gear clockwise until pad contacts rotor. Reverse hex gear 1/4 turn and replace bolt

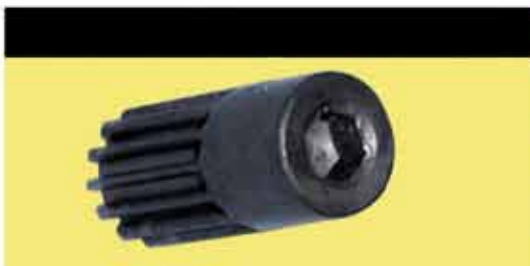
APPLICATIONS AVEC ENGRENAGE DE RÉGLAGE MANUEL

Nous recevons plusieurs retours pour ces applications tout simplement parce que le technicien/installateur n'était pas au courant que l'engrenage de réglage manuel est situé derrière le boulon arrière. N.B. Un talon de directives spéciales accompagne ces étriers Tour de Force. Le talon indique:

NB: Cet étrier exige un ajustement manuel du piston. Enlevez le boulon derrière l'étrier, tournez l'intérieur de l'engrenage hexagonal vers la droite jusqu'à ce que la plaquette s'appuie sur le disque. Tournez l'engrenage hexagonal 1/4 de tour vers la gauche et remplacez le boulon.
